巨大津波の痕跡と霧多布湿原

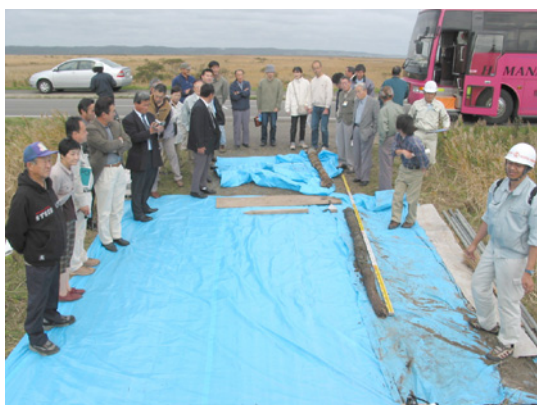
霧多布湿原MGロード沿いの泥川附近で採掘

霧多布における津波被害は、昭和二十七年の十勝沖地震津波、三十五年のチリ沖地震津波で二度の大きな被害を被り、その後も、幾度かの地震災害に見舞われ、町民は常に津波災害の恐怖に脅かされています。霧多布湿原での調査地は二カ所、今回は霧多布湿原MGロード沿いの泥川附近で行われ、町民に一般公開されました。

調査結果から、十世紀以降に生じた上位四層の分布範囲は、十七世紀および十三世紀の津波痕跡は海岸線から三キロメートル以上で、二十世紀から十九世紀の津波の痕跡は海岸

線から一キロメートル以内であることが判明し、現海岸線から数キロメートル程度津波が遡上し、道東太平洋沿岸各地で同じ層序が確認されています。発生間隔は四百〜五百年程度で発生して、我われの良く知っている二十世紀のプレート間地震とは明らかに異なる巨大地震が発生しています。
