2009年 廃棄物処分場放流水及び琵琶瀬川水系の水質調査結果をお知らせします

二〇〇九年 ハンノキ林調査結果

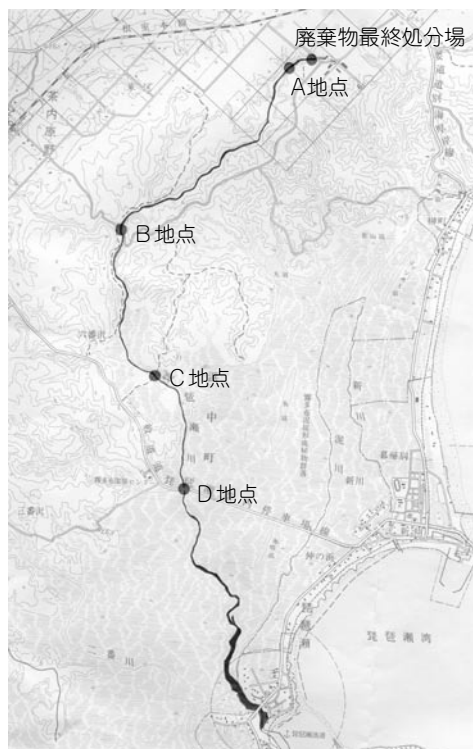
昨年と同様に、今年も処分場の放流水と琵琶瀬川水系の四地点（図参照）の水質調査を実施いたしました。

処分場放流水の水質検査については、毎月一回行っておりますが、浜中漁協との間で設けた協定排水基準をすべてクリアしました。下図に記載ある値は、四ヶ三月までの平均値です。処分場の放流水は、非常にきれいなことがわかります。また、琵琶瀬川水系の四地点の調査については、十月十六日に実施しましたが、いずれの地点でもBODなどの値は低く、水質が良いことがわかりました。

調査場所	調査地点	BOD (mg/l)	SS (mg/l)	全窒素 (mg/l)	全リン (mg/l)
浜中漁協との協定排水基準	放流水	10以下	10以下	10以下	10以下
	最終処分場	0.5	1.9	0.43	0.030
琵琶瀬川水系	A地点	0.3	0.6	0.41	0.027
	B地点	1.3	5.0	0.67	0.064
	C地点	0.2	8.4	0.33	0.036
	D地点	0.5	5.7	0.39	0.046

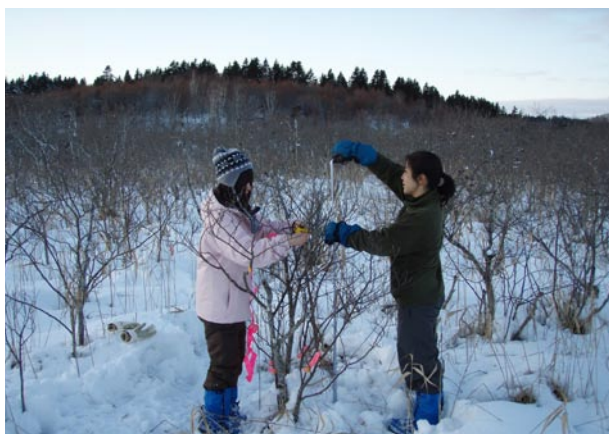
樹木数および胸高直径の経年変化

計測年 (年)	2003	2004	2005	2006	2007	2008	2009
樹木数 (本)	114	90	90	103	127	143	132
平均胸高直径 (mm)	32.3	34.0	35.7	33.4	27.6	27.0	27.0

※胸高直径…地表から 1.3m 地点の木の太さ。

昔と今では、湿原は、変化したと思いますか？浜中町では、七年前から、湿原の乾燥化の指標とされるハンノキ林の増減調査を実施しております。平成二十一年度の調査では、前年と比較して増加は見られなく、ハンノキ林の広がり確認できませんでした。
